# Meerjarenonderhoudsplan

92003-2022-1 • Bibliotheek DEFINITIEF 10-11-2022

Fluitekruid 62

Den Hoorn

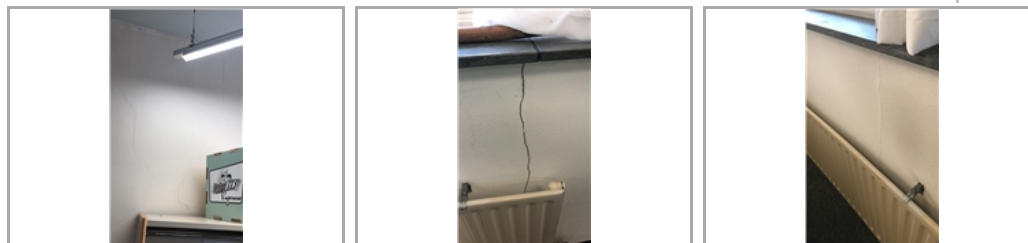
**2222 Spouwwand binnenblad, constructief**

B3EW03 Scheuren constructief (funderingszettingen, therm. werking)

Scheuren in de binnenspouwbladen van de gevelwanden van de leeszaal zijn zichtbaar. Ook vaak aan de onderzijde van de gevelkozijnen. Dit komt waarschijnlijk door (thermische) werking en zetting van het gebouw. Advies is om komende jaren de scheuren te monitoren of de scheuren groter worden, daarna kunnen scheuren hersteld worden door toevoeging van stucgaas en stucreparatie.

| Herstellen en/of monitoren | | 1,00 pst | 1.860 |
